新泰市羊泉矿业有限公司

“6·5”较大顶板事故调查报告

2022年6月5日23时40分,新泰市羊泉矿业有限公司1210补掘巷掘进工作面发生一起顶板事故,造成3人死亡,直接经济损失509.2万元。

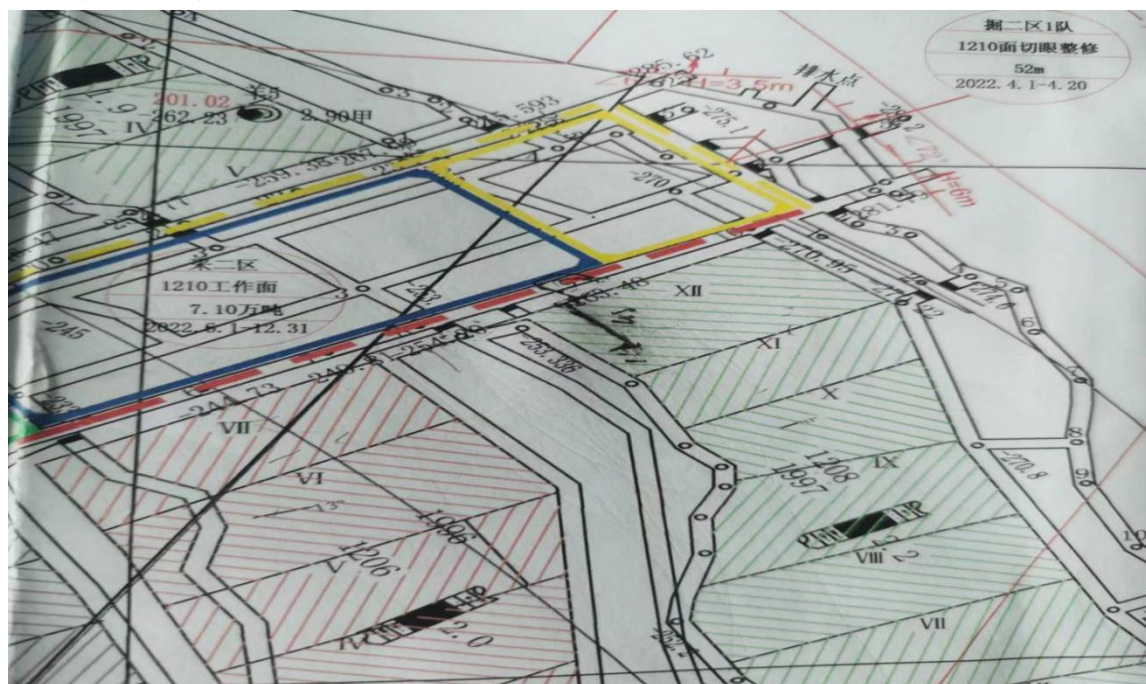
图 1 羊泉煤矿上报的采掘工程平面图

1210 补掘巷（煤巷）位于一采区 2 煤 1206、1208 回采工作面残留煤柱内。矿井有多套 2 煤采掘工程平面图，标注的 1206 回采工作面停采线、1208 回采工作面停采线不一致。1210 补掘巷掘进工作面施工未编制作业规程。施工现场与 5 月 7 日编制的《1210 补掘巷的安全技术措施》巷道位置不符，与 5 月 26 日向市能源发展中心报备资料中 1210 补掘巷位置不符。见图 1、图 2、图 3、图 4。

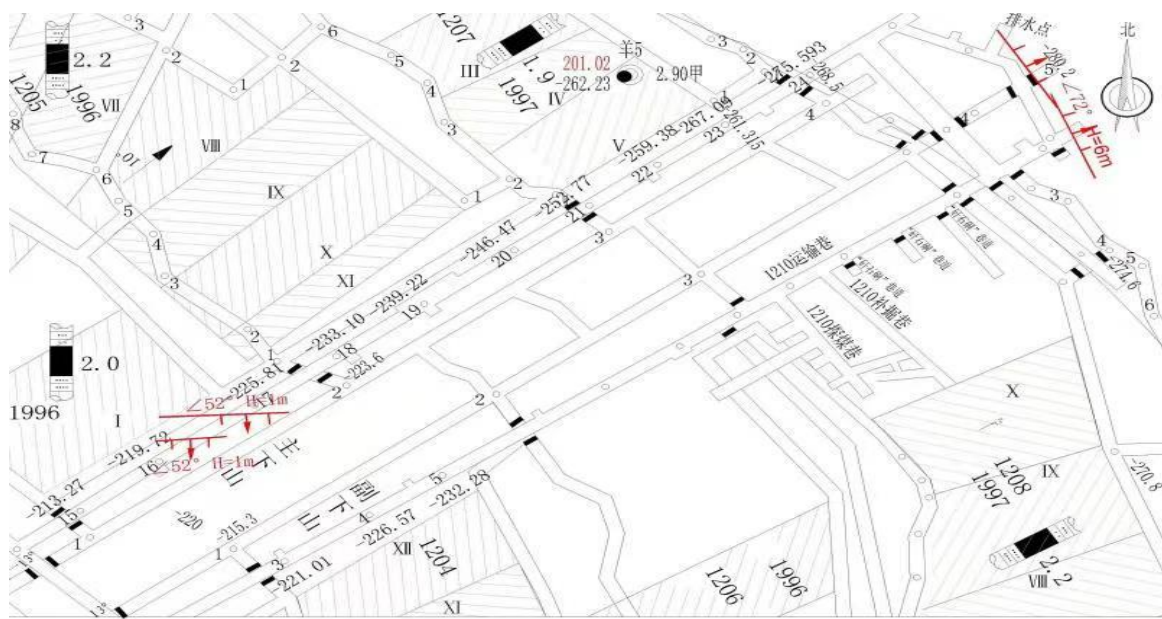
图5 1210补掘巷掘进工作面平面图（事故发生后实测）

2煤为稳定煤层，结构简单；煤岩层倾角 $10^{\circ} \sim 14^{\circ}$ ，平均 13° 。羊泉煤矿自2020年11月以来在该残留孤岛煤柱内（事故区域），以探煤和存放矸石的名义施工1210探煤巷、“矸石硐”^①等12条巷道（见图5），总长度达224.86m，产煤2593吨。

1210补掘巷于2022年5月30日在1210运输巷9#测点以外6m位置开门施工，平巷段（第一段）按方位 139° 沿2煤顶板掘进40m处揭露一老巷，继续掘进14m揭露1208回采工作面采空区，掘进一区三队在未采取安全措施、未向矿领导及技术管理部门报告、未经测量定位定向的情况下，该队负责人杨文玉擅自决定从迎头退回6m，向右帮方向调向开门，沿2煤顶板掘进上山段（第二段）（事故后实测巷道方位 261° 、坡度 10° ），事故发生时第二段已经掘进14.4m（见图5）。

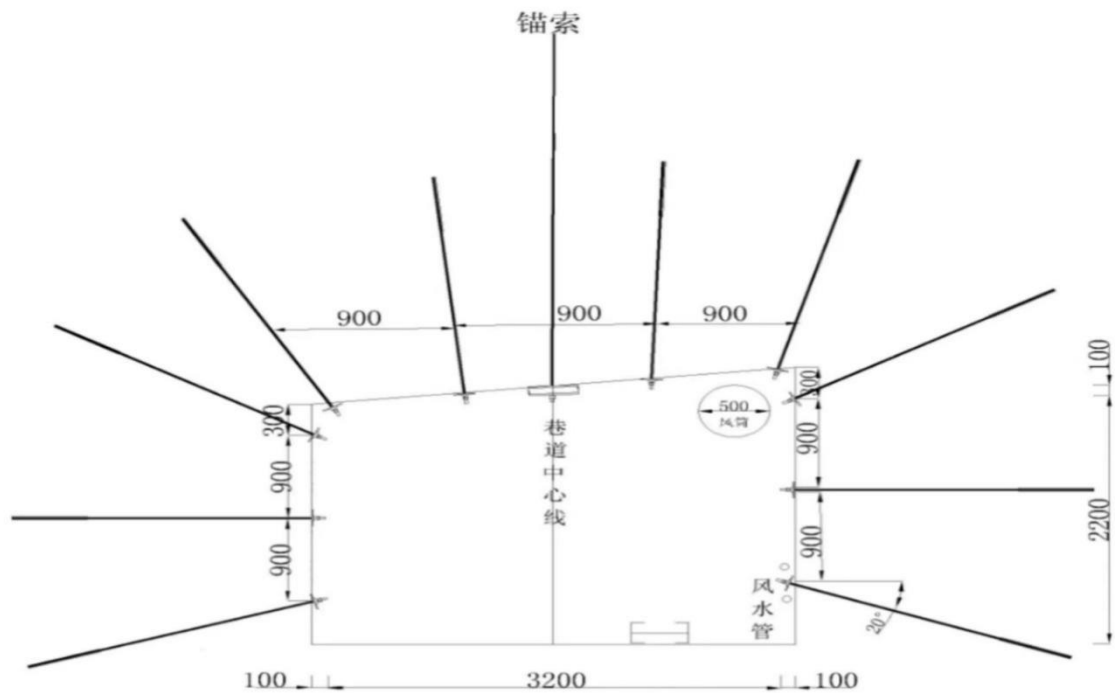
图 6 1210 补掘巷巷道支护断面图

1210 补掘巷掘进工作面采用炮掘工艺。巷道断面为梯形，净宽 3.2m，净高 2.2m，掘进断面 7.82m^2 ，净断面 7.04m^2 。临时支护采用前探梁支护，前探梁选用 2 根长 4.0m 的矩形无缝钢管，配合 3 根槽钢托梁及紧固器。永久支护采用锚网索支护，顶板选用 $\Phi 20 \times 2200\text{mm}$ 矿用等强度全螺纹钢锚杆，配合钢筋经纬网支护，锚杆间、排距为 900mm；正常顶板，每隔 4.5m 在巷道中心施工 1 根 $\Phi 17.8 \times 6000\text{mm}$ 钢绞线锚索，配合长度 400mm 工字钢托盘加强支护，锚索随掘进随施工，距迎头不大于 6m；两帮选用 $\Phi 18 \times 1800\text{mm}$ 矿用等强度全螺纹钢锚杆，配合钢筋梯压铁丝网支护，锚杆间、排距为 900mm，第一根锚杆距肩窝 300mm 打设，向下按间距 900mm 打设。每根锚杆均使用 2 支 MSK2830 型树脂锚固剂锚固，每根锚索使用 5 支 MSK2830 型树脂锚固剂锚固（见图 6）。

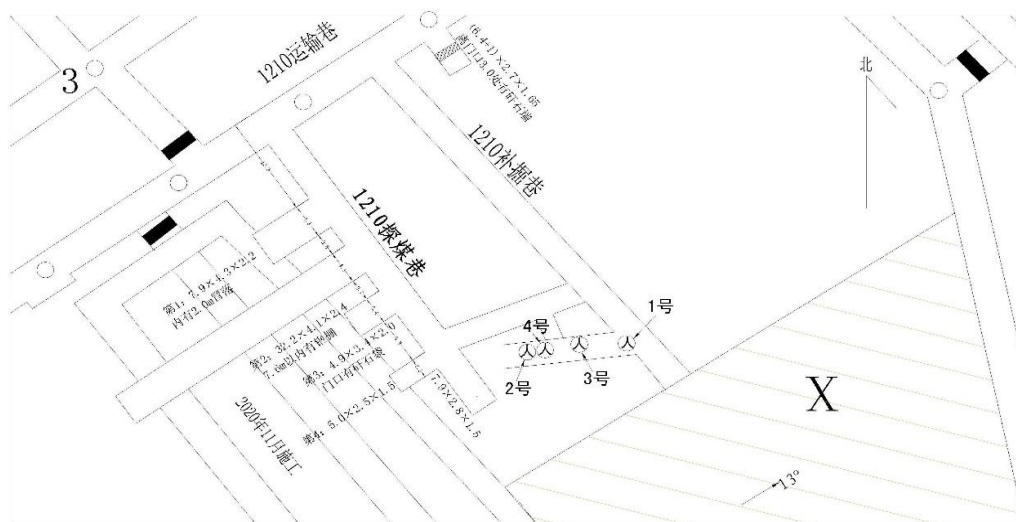
图 7 事故被困人员位置分布示意图

冒顶区域为1210补掘巷平巷段、上山段（第二段）以及与1210补掘巷临近的2段老巷道。其中1210补掘巷平巷段冒落长度8m、冒落范围为揭露老巷处至1210补掘巷上山段开门口处，1210补掘巷上山段（第二段）冒落长度14.4m，与1210补掘巷临近的2段老巷道共冒落9m（其中一段长度6m，另外一段长度3m）。冒顶区域冒落巷道总长度31.4m，总面积约100m²，冒落矸石总量约258m³。迎头刮板输送机、气动锚杆钻机及现场工具被掩埋。

锚杆、锚索与顶部岩体一起整体冒落，冒落矸石成层状分布，

属于顶板离层整体垮落（见图 7、图 8、图 9、图 10、图 11）。

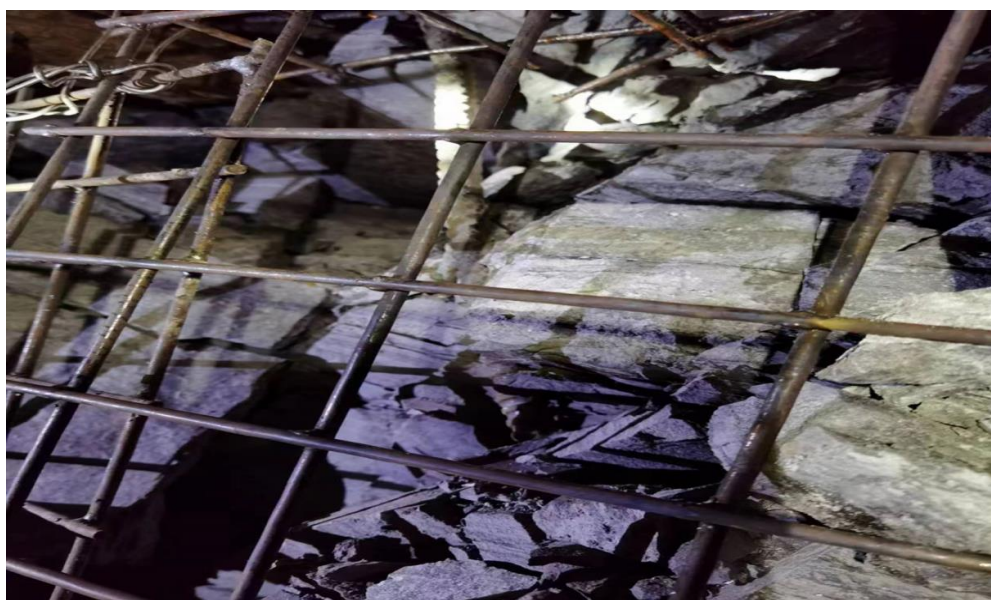
图 8 事故现场照片（导硐右侧冒落区）

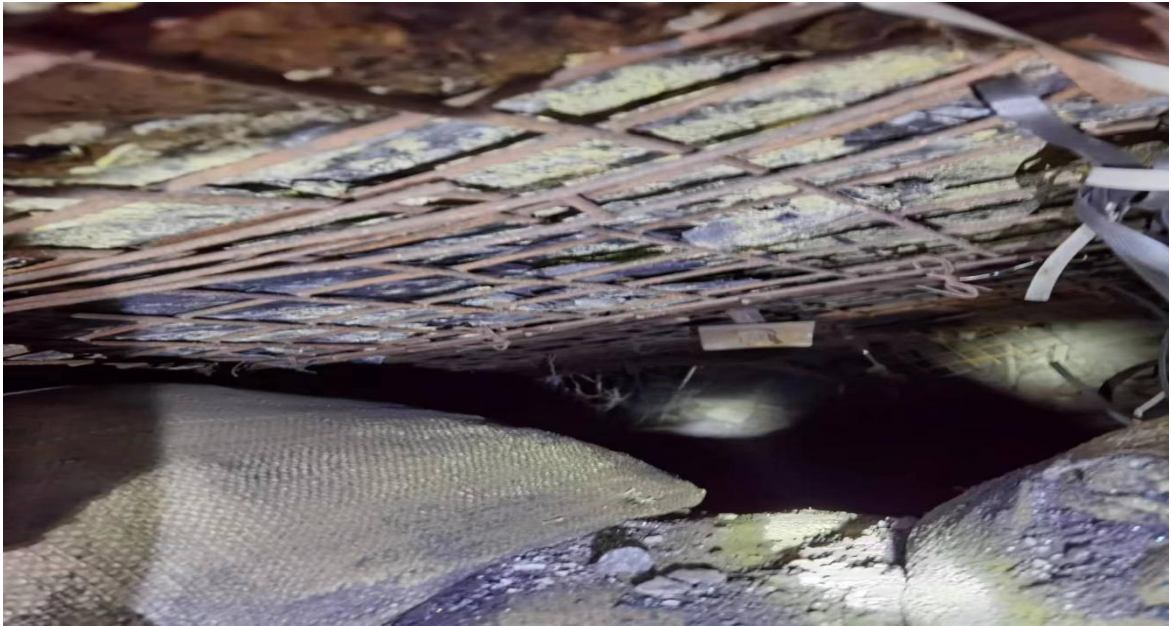
羊泉煤矿自2020年11月以来，在一采区1206、1208回采工作面残留煤柱内（事故区域），以探煤名义施工12条“探煤巷”，总长度达224.86m。2022年2-3月份，设计3条5m长的“矸石硐”，以存放矸石名义随意超设计长度、宽度施工出煤（最大超长25.2m、超宽2.4m），实际均未充填矸石。

图9 事故现场照片（假矸石砌、假密闭）

2. 蓄意逃避监管监察。绘制多套图纸应付检查，1206、1208 回采工作面停采线、1210 探煤巷、“假矸石硐”等未如实填图。羊泉煤矿 2022 年 2-3 月，在施工 3 条“假矸石硐”过程中，采用“假密闭”、不设瓦斯检查点、不安装安全监控传感器、不安设人员位置监测系统分站，与监管监察部门打“时间差”，下井人员不带定位卡和实行“人卡分离”等方式，隐瞒作业地点。上报“矿山安全生产综合信息系统”的 2 煤采掘工程平面图、矿井通风系统图等与现场实际不符。1210 补掘巷实际施工位置与向监管部门备案位置不一致。
